Réparation avale CD Clarion

Ce guide explique comment réparer le mécanisme avalant les CD sur l'autoradio Clarion RD3. Le symptôme est un claquement lorsque l'on veut insérer ou éjecter un CD dans l'autoradio.

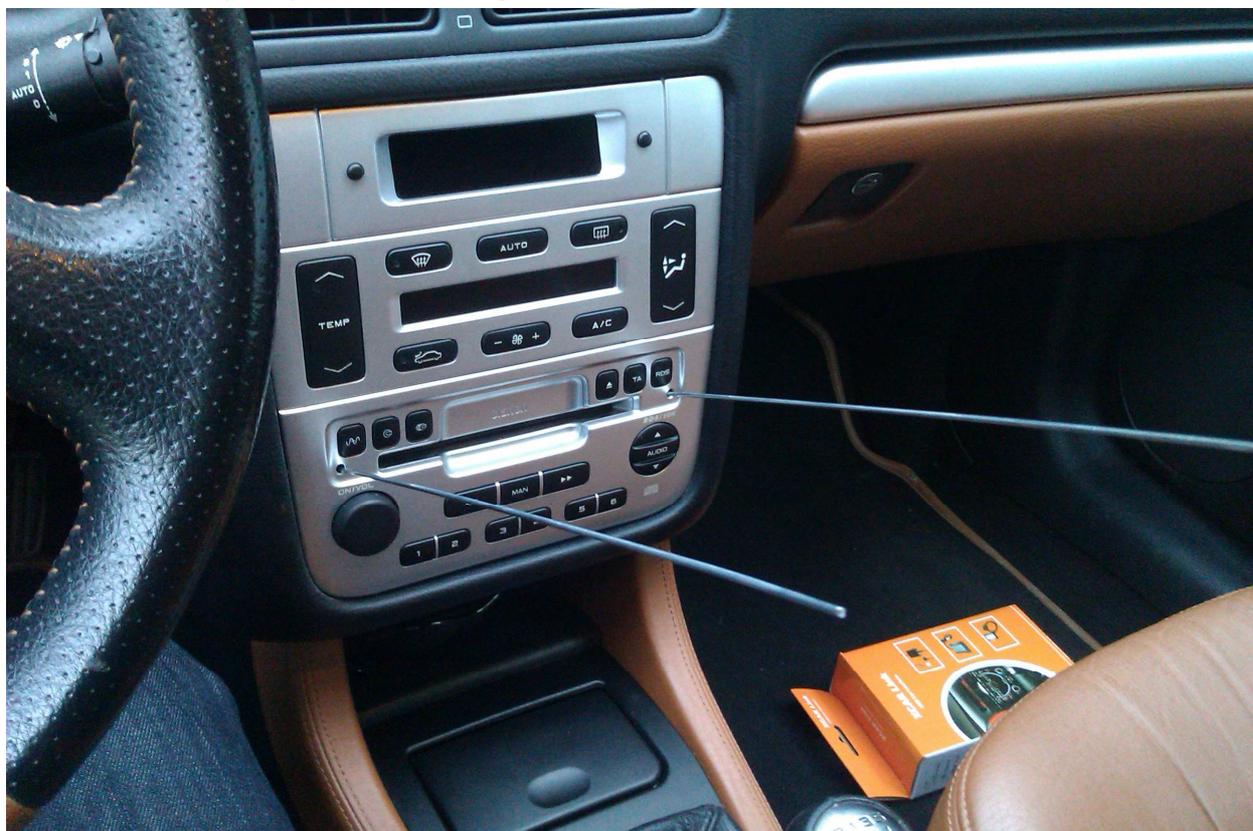
C'est très simple, il faut insérer les deux tiges dans les trous en façade jusqu'à sentir un « clac », synonyme du déblocage de l'autoradio :

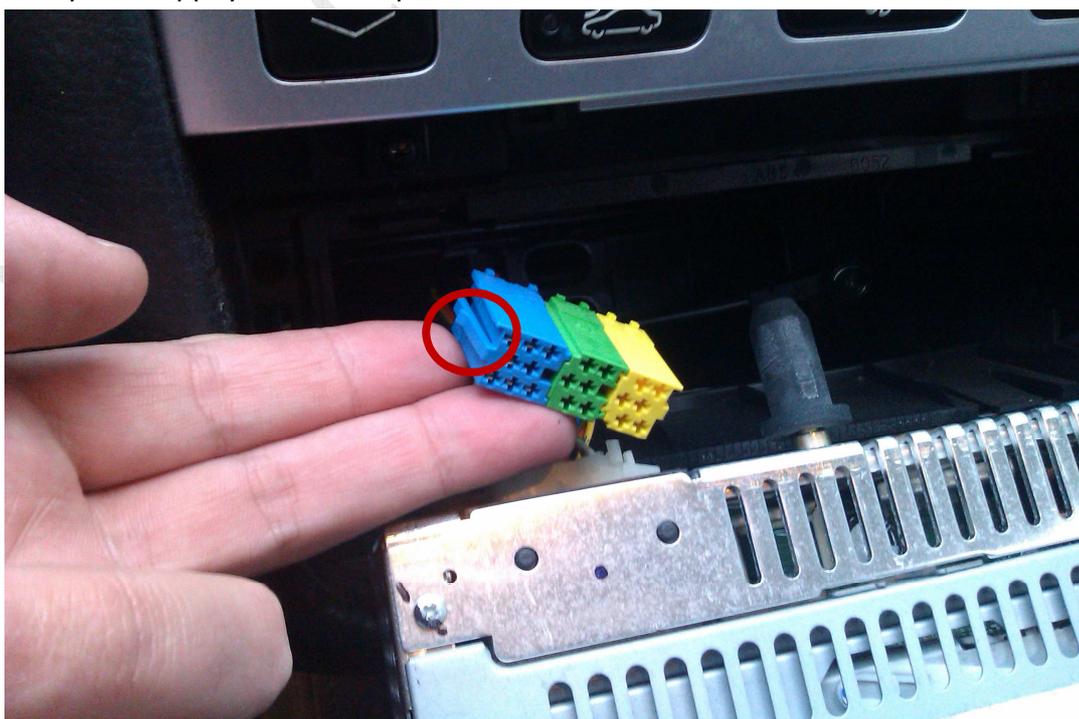
Débrancher tous les connecteurs à l'arrière, pour faciliter la chose on peut s'aider d'un petit tournevis plat et appuyer sur les clips de fixations :

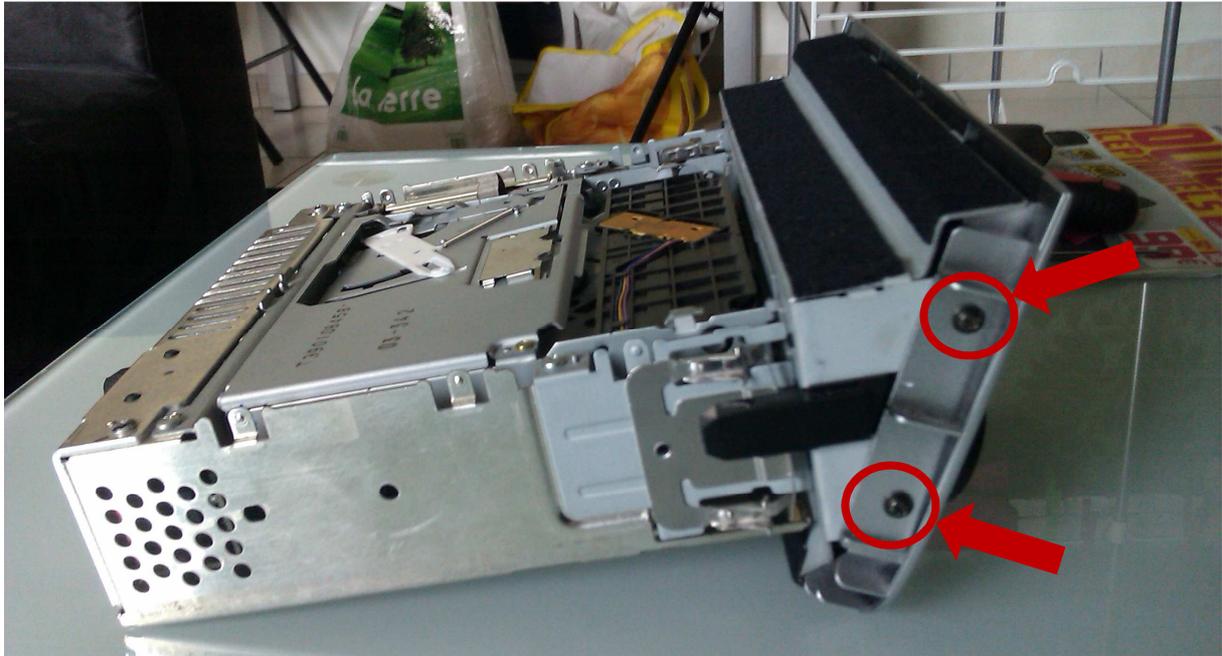
Tout d'abord, il faut enlever la plaque supérieur (très facile, je n'ai pas fait de photo), puis dévisser les quatre vis noires situées de part et d'autre de la façade grise :

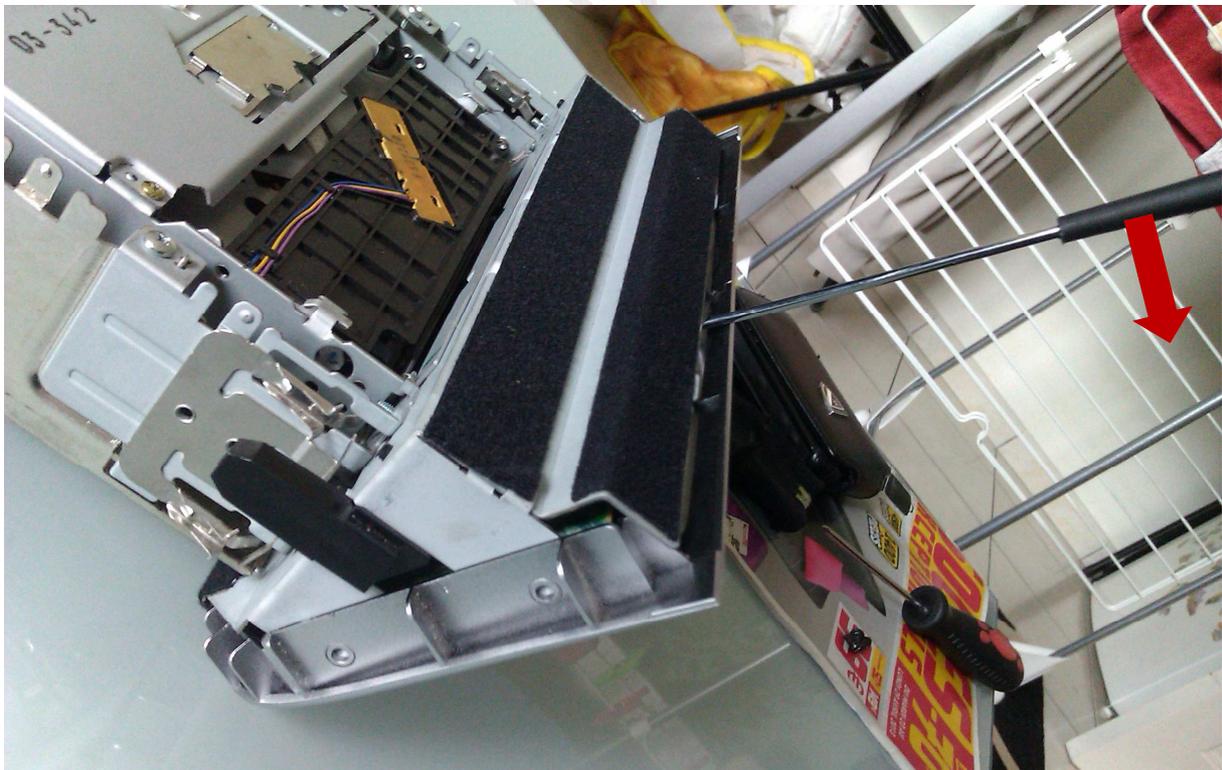
Puis faire levier sur la partie haute avec un petit tournevis plat pour détacher la façade (**attention à la nappe !**) :

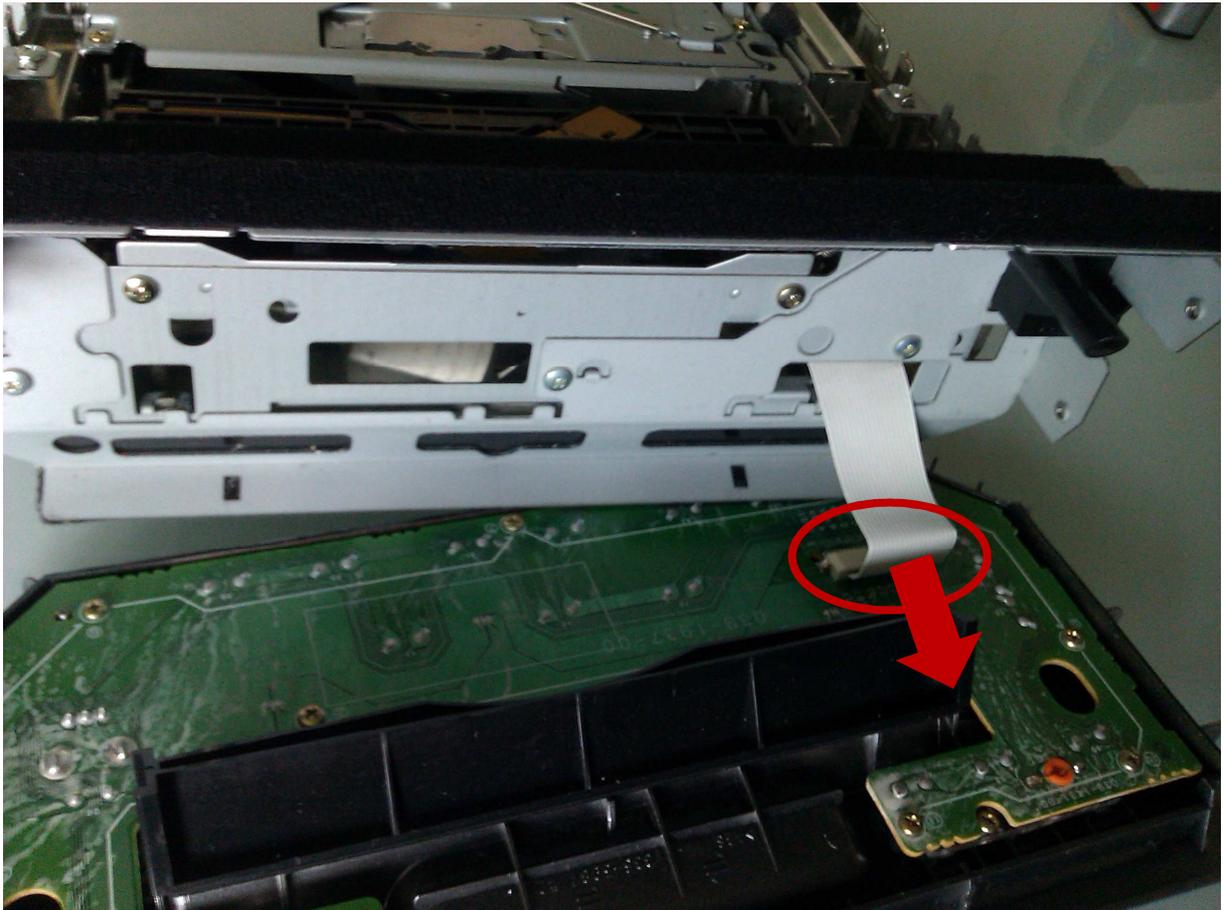
Détacher la fameuse nappe en tirant dessus :

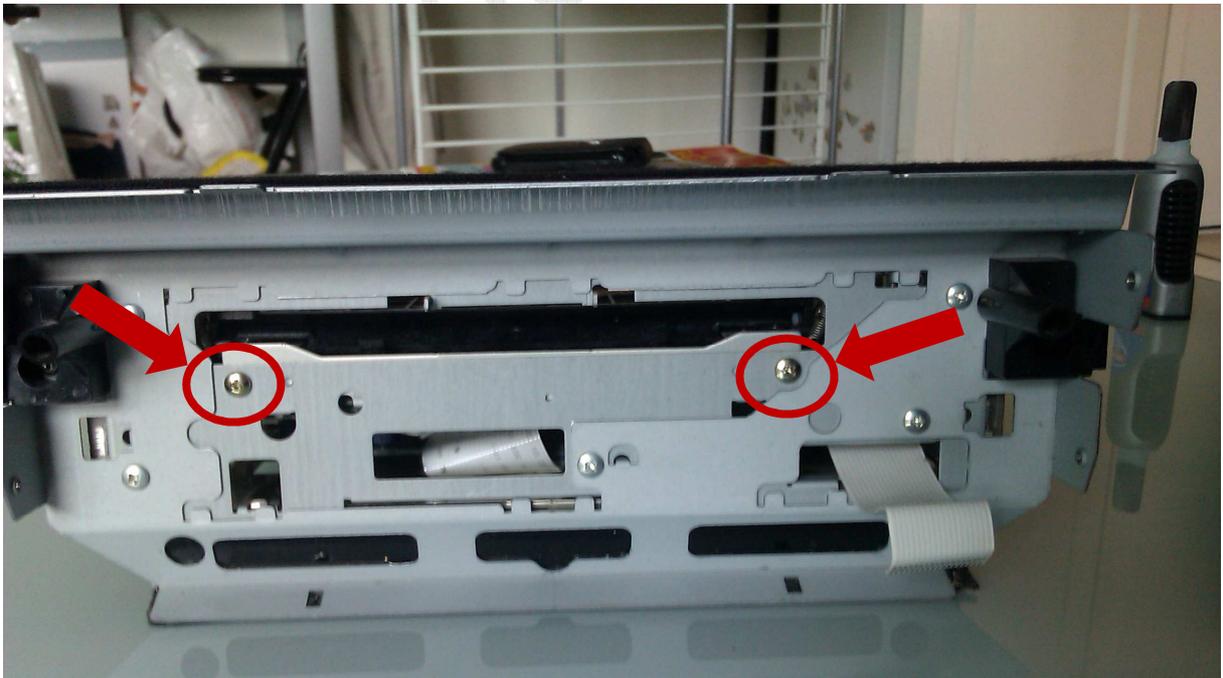
Dévisser ces deux vis côté façade pour libérer le lecteur CD :

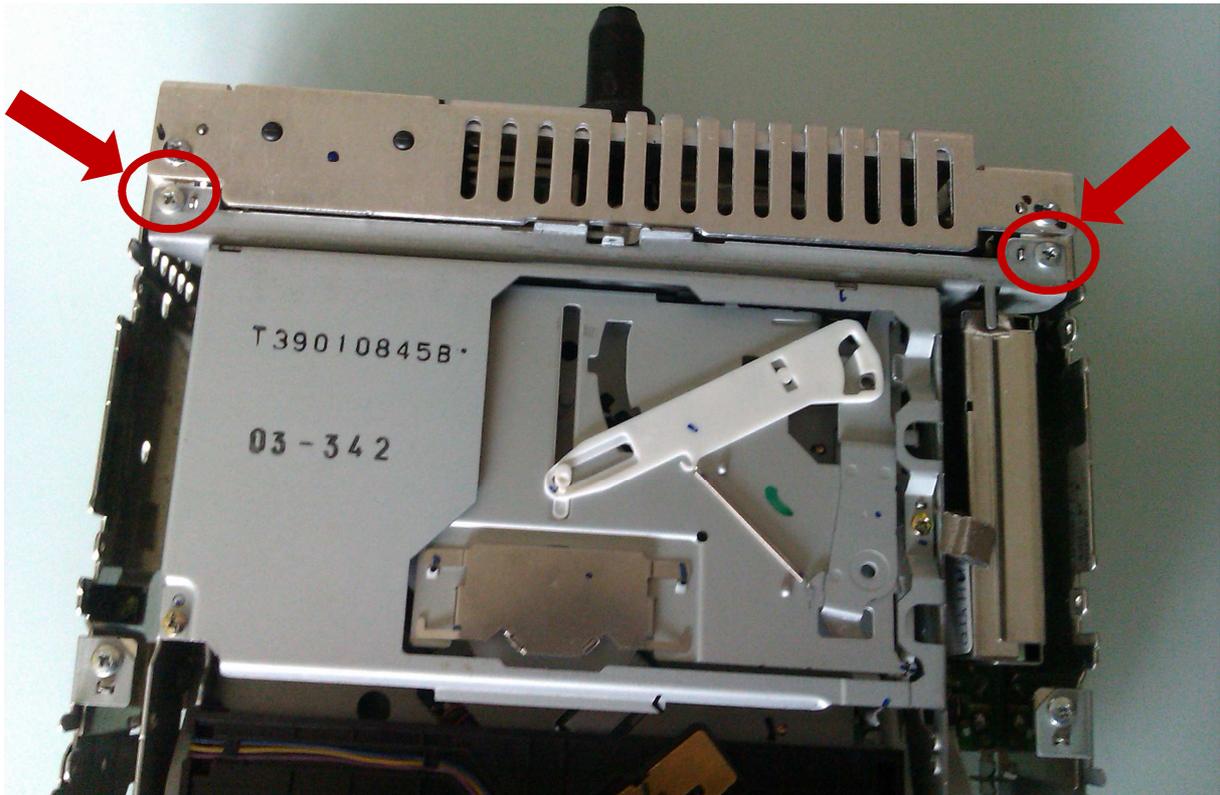
Puis deux autre vis situées sur le dessus de l'autoradio :

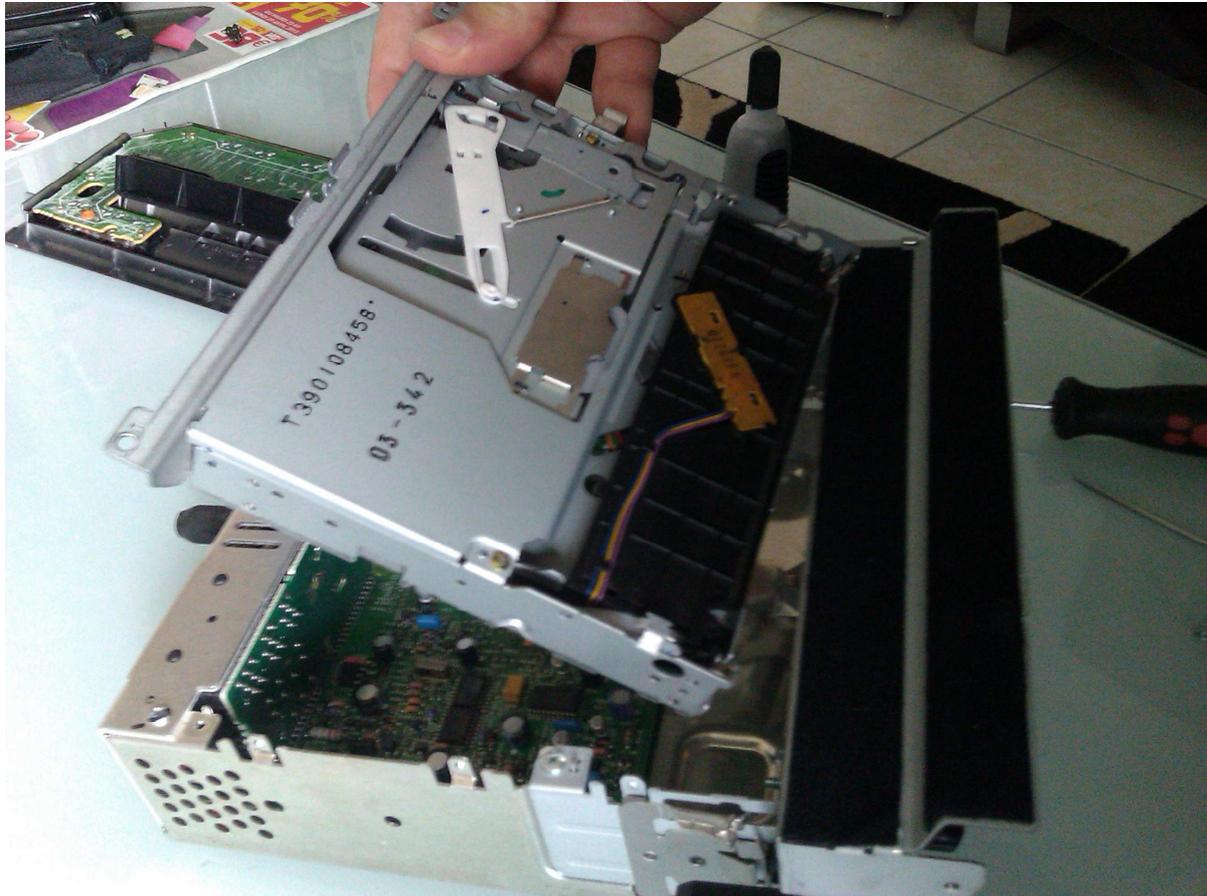
Le lecteur se dégage très facilement (attention à la nappe en dessous !)

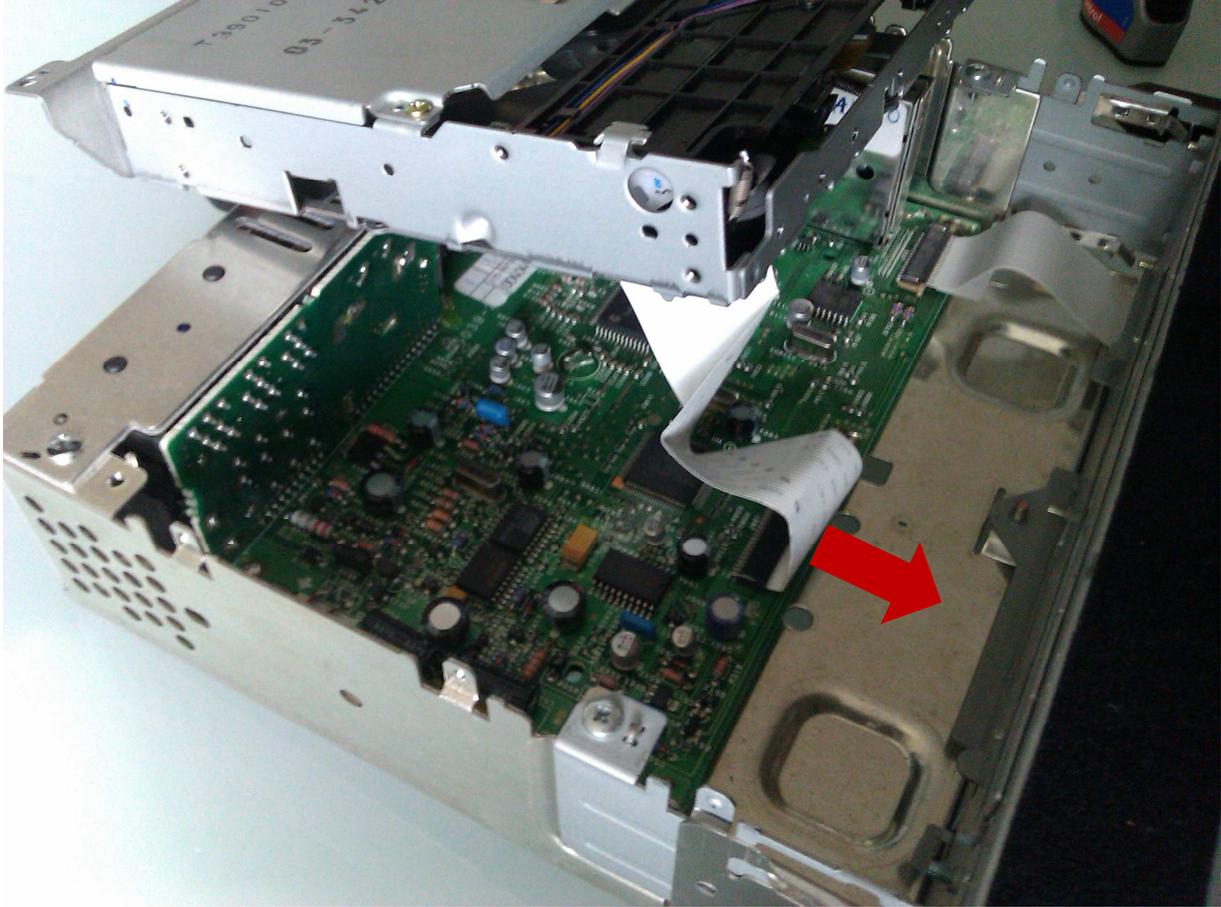
Détacher l'autre nappe de la même manière, en tirant dessus :

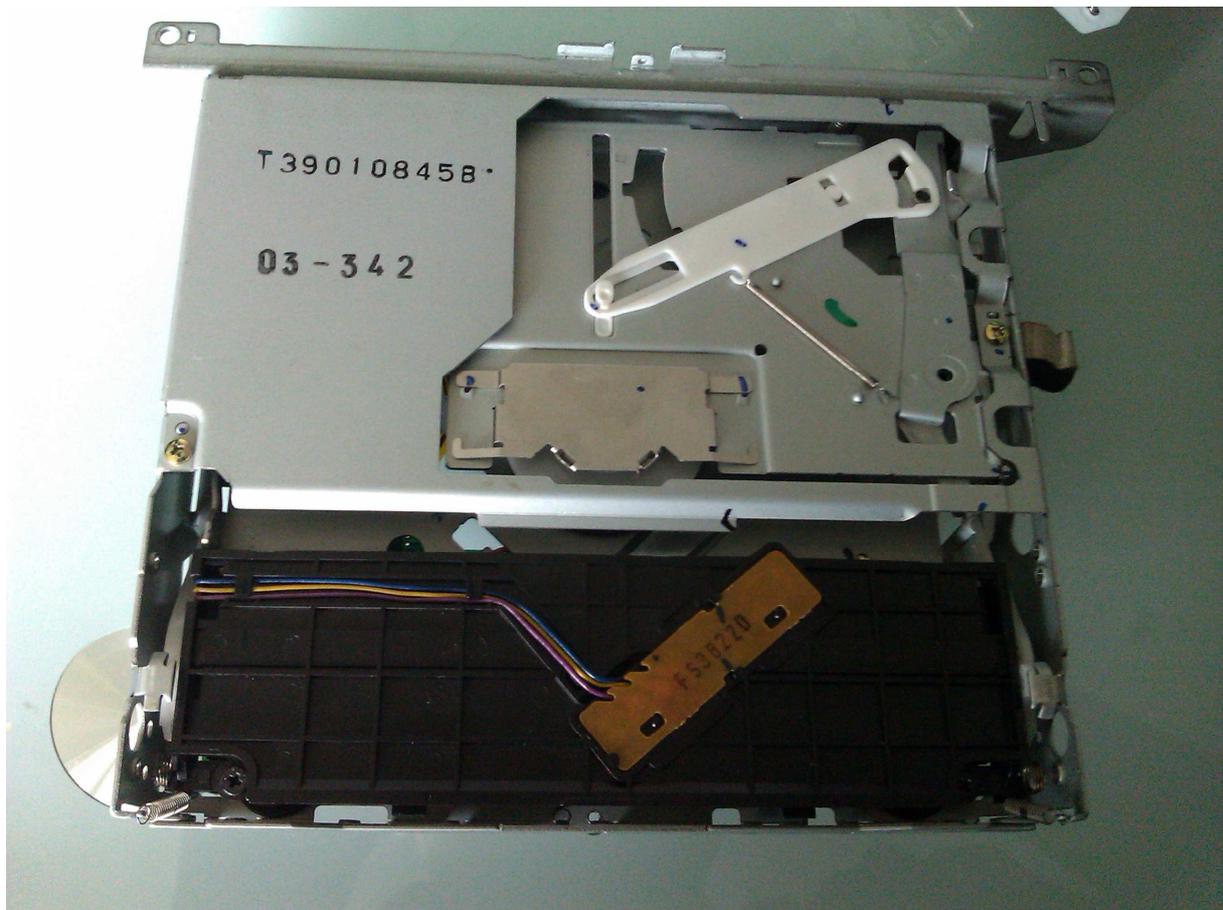
Tout d'abord, il faut remettre en place tout le mécanisme si celui-ci s'est déboité, c'était le cas pour moi, c'est assez difficile à expliquer (et photographier) n'ayant que deux mains. Du coup je vais juste mettre deux photos du mécanisme en bonne position pour accepter les CD (pas de CD coincé dedans donc) :

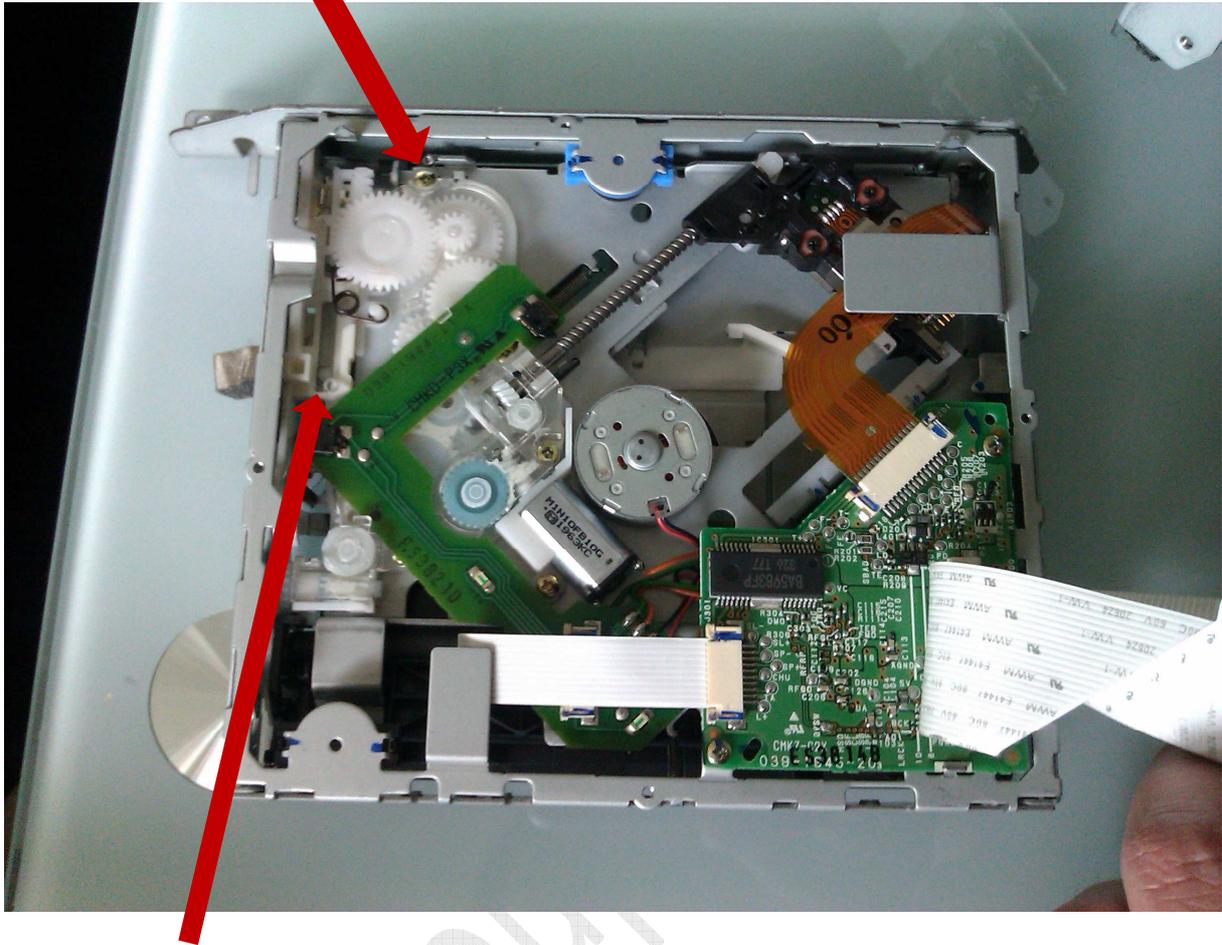
C'est ici qu'est située la casse !

Ici le mécanisme sur mon lecteur CD était sorti du U blanc, il y a un petit ergot transparent qui doit coulisser à l'intérieur. Ci-dessous un zoom sur la partie cassée :

On dévisse, et un petit coup de super glue pour recoller le tout ! Pour être sûr, j'ai également collé la partie entourée en rouge car elle est en contact avec le plastique du dessous, histoire de renforcer la réparation. Si vous avez un CD de coincer dans le lecteur (c'était mon cas à la base) cette réparation devrait l'éjecter normalement, sinon il faut le retirer à la main en écartant les 2 disques qui maintiennent le CD... qui risque de se rayer un peu en sortant ☺

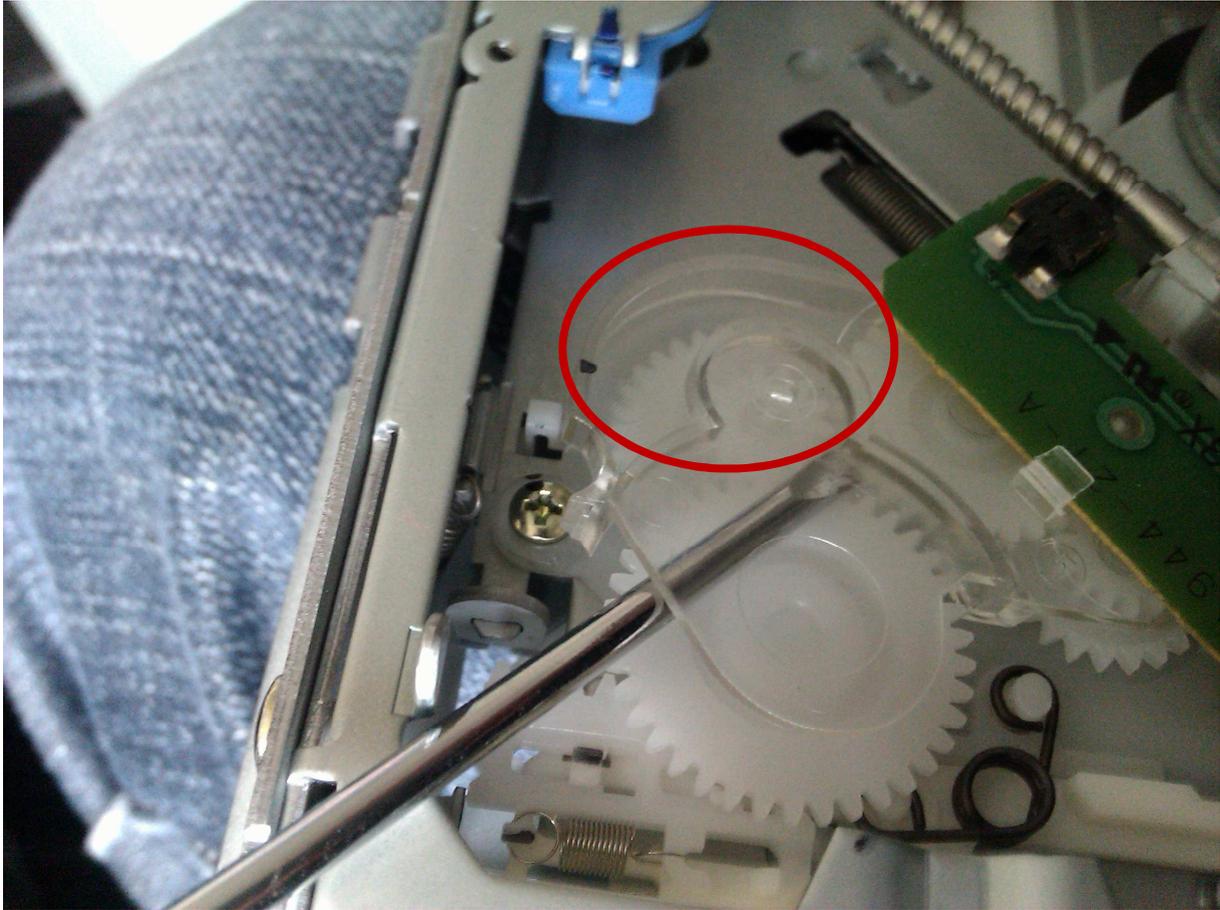
En insérant un tournevis plat, on voit bien que ça ne tient plus du tout :
